RÈGLEMENT NUMÉRO 333-2024

RÈGLEMENT 333-2024 SUR LA CITATION DES IMMEUBLES PATRIMONIAUX DU NOYAU VILLAGEOIS

Annexe B

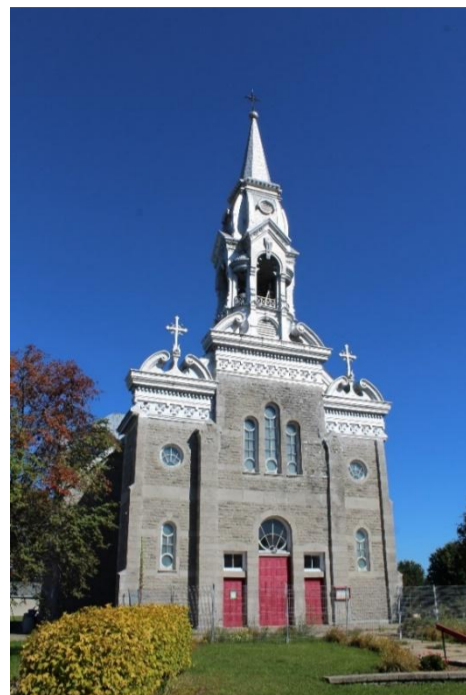
700, chemin Saint-Jean

Architecture: Elle est l'œuvre de l'architecte Casimir Saint-Jean, qui réalise une église identique à celle-ci en 1893, à Saint-Blaise. Le volume se caractérise par un transept imposant et une sacristie dans le prolongement du chœur. Elle témoigne de l'architecture éclectique populaire à cette époque. L'ornementation de la façade principale est riche : corniche, volutes, croix, clocher ouvragé, œils-de-bœuf, bandeaux en pierre taillée, pilastres.

Authenticité : La majorité des composantes sont d'origine ou de conception traditionnelle : les façades de pierre à bossage et les toitures de tôle traditionnelle, les hautes et étroites fenêtres cintrées en bois, la composition symétrique composée de trois travées verticales, les éléments de l'ornementation en pierre et en tôle.

- Le volume comprenant la nef, ainsi que la sacristie;
- Le clocher de l'église;
- La composition symétrique de la façade avant et son ornementation dont les volutes, les croix, les corniches et les pilastres;
- Le revêtement en pierre sur les 4 façades;
- Le revêtement en tôle traditionnelle sur le toit;
- Les ouvertures et leur alignement horizontal et vertical;
- Les portes et les fenêtres en bois;
- Tout autre élément contribuant à préserver les valeurs patrimoniales de l'immeuble.

- Le volume comprenant la nef ainsi que la sacristie.
- Le clocher de l'église.
- La composition symétrique de la façade avant et son ornementation dont les volutes, les croix, les corniches et les pilastres.
- Le revêtement en pierre sur les 4 façades.
- Le revêtement de tôle traditionnelle sur le toit.
- Les ouvertures et leur alignement horizontal et vertical participant à la composition des façades.
- Les portes et les fenêtres en bois.
- Tout autre élément contribuant à préserver les valeurs patrimoniales de l'immeuble tel qu'établi à l'article 9.1.

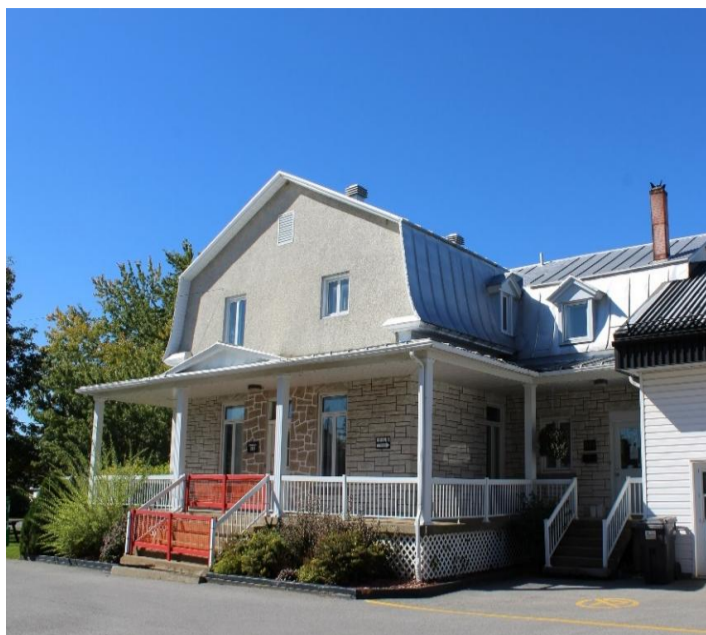
690, chemin Saint-Jean

Architecture : L'immeuble témoigne des maisons curiales et de la maison à mansarde, un type architectural marquant les paysages québécois au tournant du 20^e siècle. Le plan en « L », la longue galerie ceinturant la façade avant jusqu'à l'arrière et l'ornementation dotée notamment de petits frontons lui confèrent le prestige concordant avec le rôle social du curé.

Authenticité : L'immeuble conserve un plan en « L », un toit mansardé à deux versants percé de lucarnes à pignon et recouvert de tôle traditionnelle, une composition symétrique, une grande galerie protégée d'un auvent indépendant, des retours de l'avant-toit, de petits frontons.

- Le volume principal de plan en « L », soit la partie avant de l'immeuble;
- Le toit à mansarde à deux versants, percé de petites lucarnes à pignon et son revêtement de tôle traditionnelle;
- La composition symétrique de la façade avant;
- La longue galerie sur deux façades avec un auvent indépendant;
- Les retours de l'avant-toit et les petits frontons;
- Tout autre élément contribuant à préserver les valeurs patrimoniales de l'immeuble, tel qu'établi à l'article 9.1.

- Le volume principal en « L », soit la partie avant de l'immeuble.
- Le toit à mansarde à deux versants percés de petites lucarnes à pignon et recouvert d'une tôle traditionnelle.
- La composition symétrique de la façade avant.
- La longue galerie sur deux façades avec un auvent indépendant.
- Les retours de l'avant-toit et les petits frontons.
- Tout autre élément contribuant à préserver les valeurs patrimoniales de l'immeuble tel qu'établi à l'article 9.1.

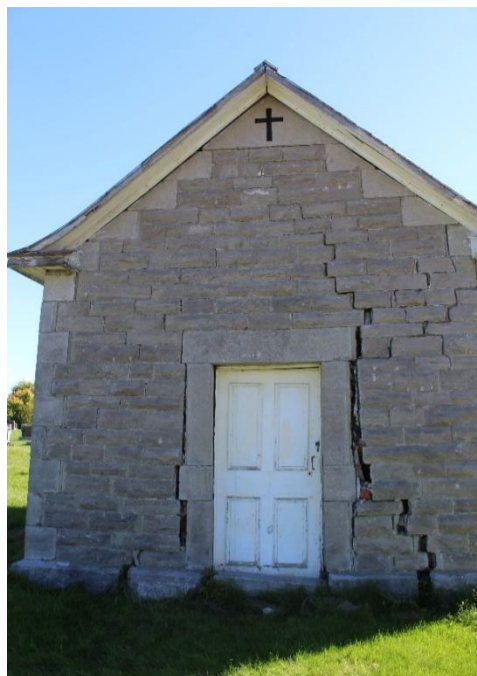
150, chemin Viger

Architecture : Toutes ses composantes sont traditionnelles et anciennes. Il témoigne des matériaux et méthodes de construction traditionnels du 19^e siècle. Il se démarque par sa sobriété, propre à sa fonction d'origine.

Authenticité : L'immeuble conserve toutes ses composantes d'origine : volume modeste sans annexe, structure de brique recouverte de pierre à bossage, toit à deux versants aux larmiers incurvés revêtu de tôle à la canadienne, pierre de taille lisse pour les angles, les rives du toit et l'encadrement de la porte, croix gravée dans la pierre du sommet du pignon, retours de corniche esquissant un fronton, porte pleine en bois sans vitrage.

- Le volume presque carré sans saillie et le toit à deux versants à larmiers incurvés;
- Les revêtements de pierre à bossage et de tôle traditionnelle;
- La composition des façades, dont la présence d'une seule ouverture;
- L'ornementation sobre dont le linteau en pierre, les chaînes d'angle et la croix;
- La porte rectangulaire en bois sans vitrage;
- Tout autre élément contribuant à préserver les valeurs patrimoniales de l'immeuble.

- Le volume presque carré sans saillie et le toit à deux versants à larmiers incurvés.
- Les revêtements de pierre à bossage et de tôle traditionnelle.
- La composition des façades, dont la présence d'une seule ouverture.
- L'ornementation sobre dont le linteau en pierre, les chaînes d'angle et la croix.
- La porte en bois sans vitrage.
- Tout autre élément contribuant à préserver les valeurs patrimoniales de l'immeuble tel qu'établi à l'article 9.1.

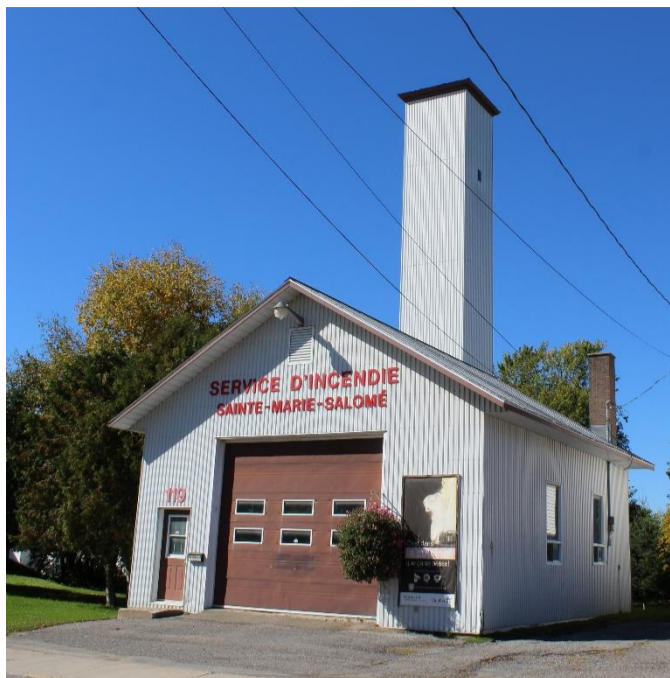
119, chemin Viger

Architecture : L'immeuble témoigne des casernes de pompiers érigées en milieu rural ou villageois, plus modestes que celles des grandes villes. Son volume principal doté d'une large porte donnant sur la rue vise à stationner un véhicule de dimensions imposantes alors que la haute tour permettant de faire sécher les boyaux.

Rareté : Il s'agit de la seule caserne avec tour à sécher les boyaux de la MRC de Montcalm. Ce type d'immeuble en milieu rural est rare dans la région de Lanaudière.

- Le volume couvert d'un toit à deux versants.
- La haute tour à sécher les boyaux.
- La composition de la façade principale, dont la large porte de garage.
- Tout autre élément contribuant à préserver les valeurs patrimoniales de l'immeuble tel qu'établi à l'article 9.1.
